### Interpelacja

*W sprawie odprowadzenia wód deszczowych przy ul. Opata Hackiego*

Załącznik 1 – Zdjęcia z budynku Opata Hackiego 23

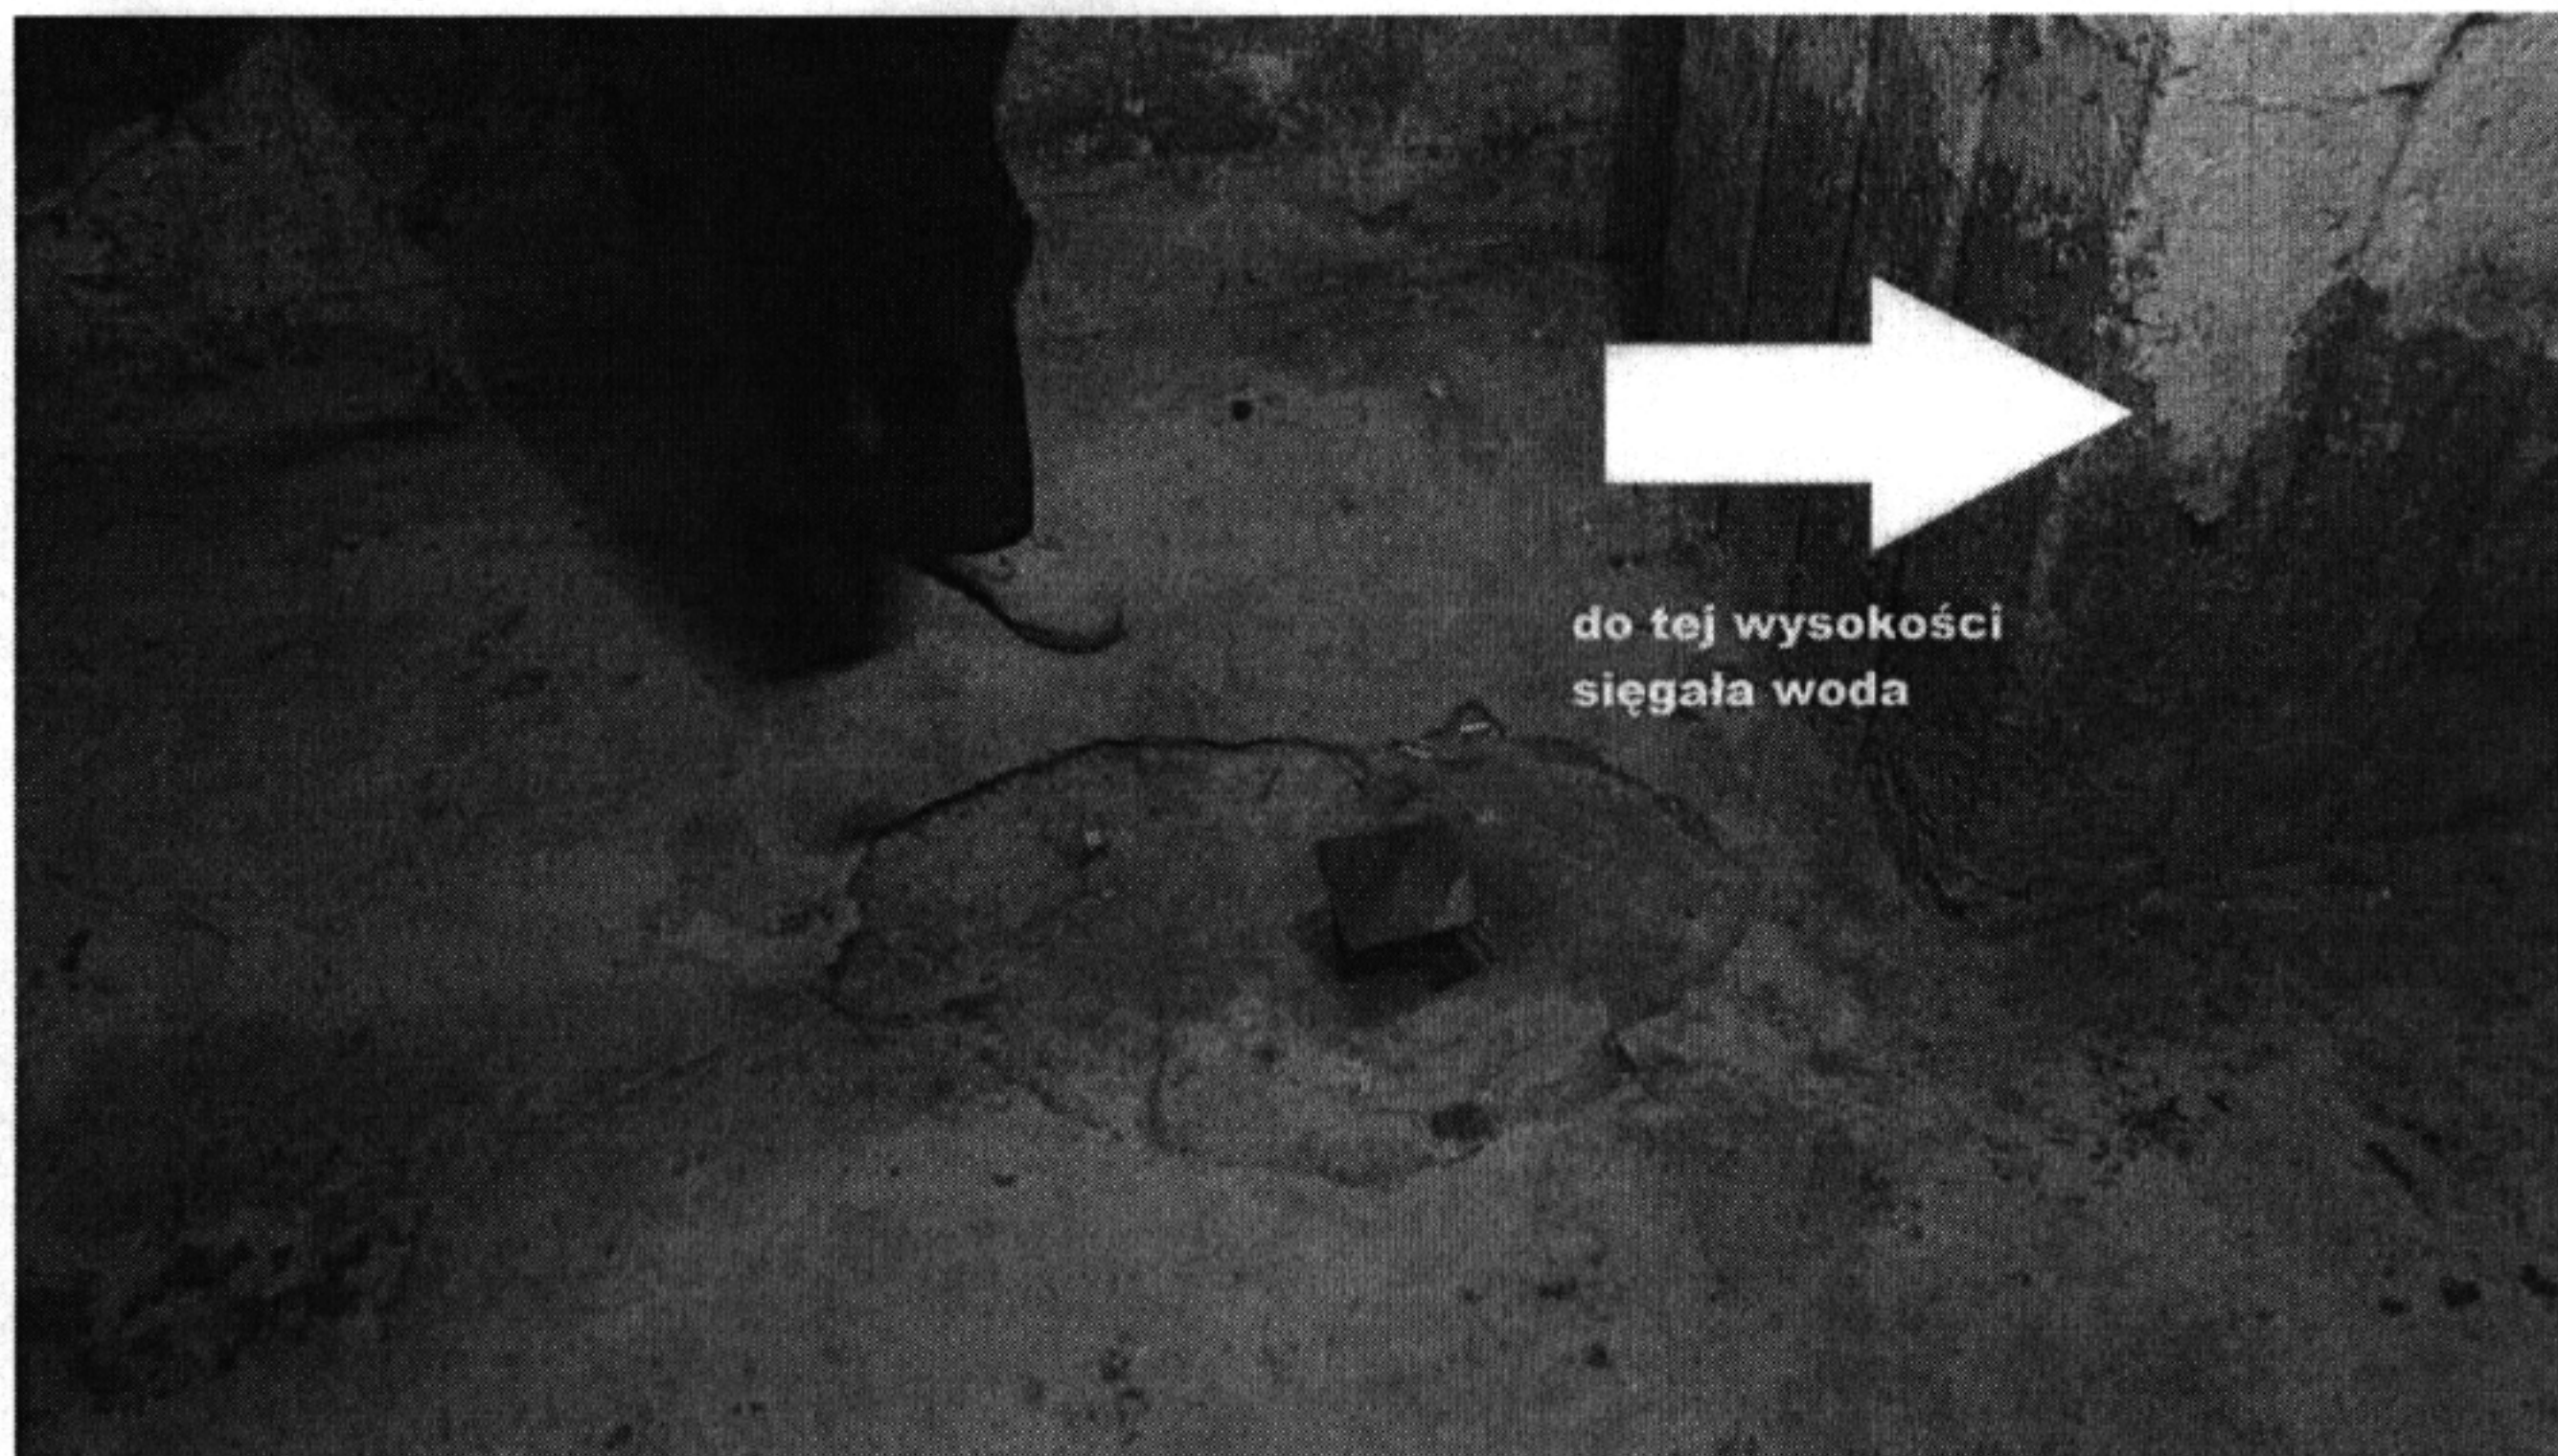
W nawiązaniu do interwencji mieszkańców i w związku z optycznie fatalnym stanem konstrukcji bloku oraz ciągłym zalewaniem niezdatnej już do użytku piwnicy przy ul. Opata Hackiego 23 proszę Pana Prezydenta o interwencję i udzielenie następujących informacji:

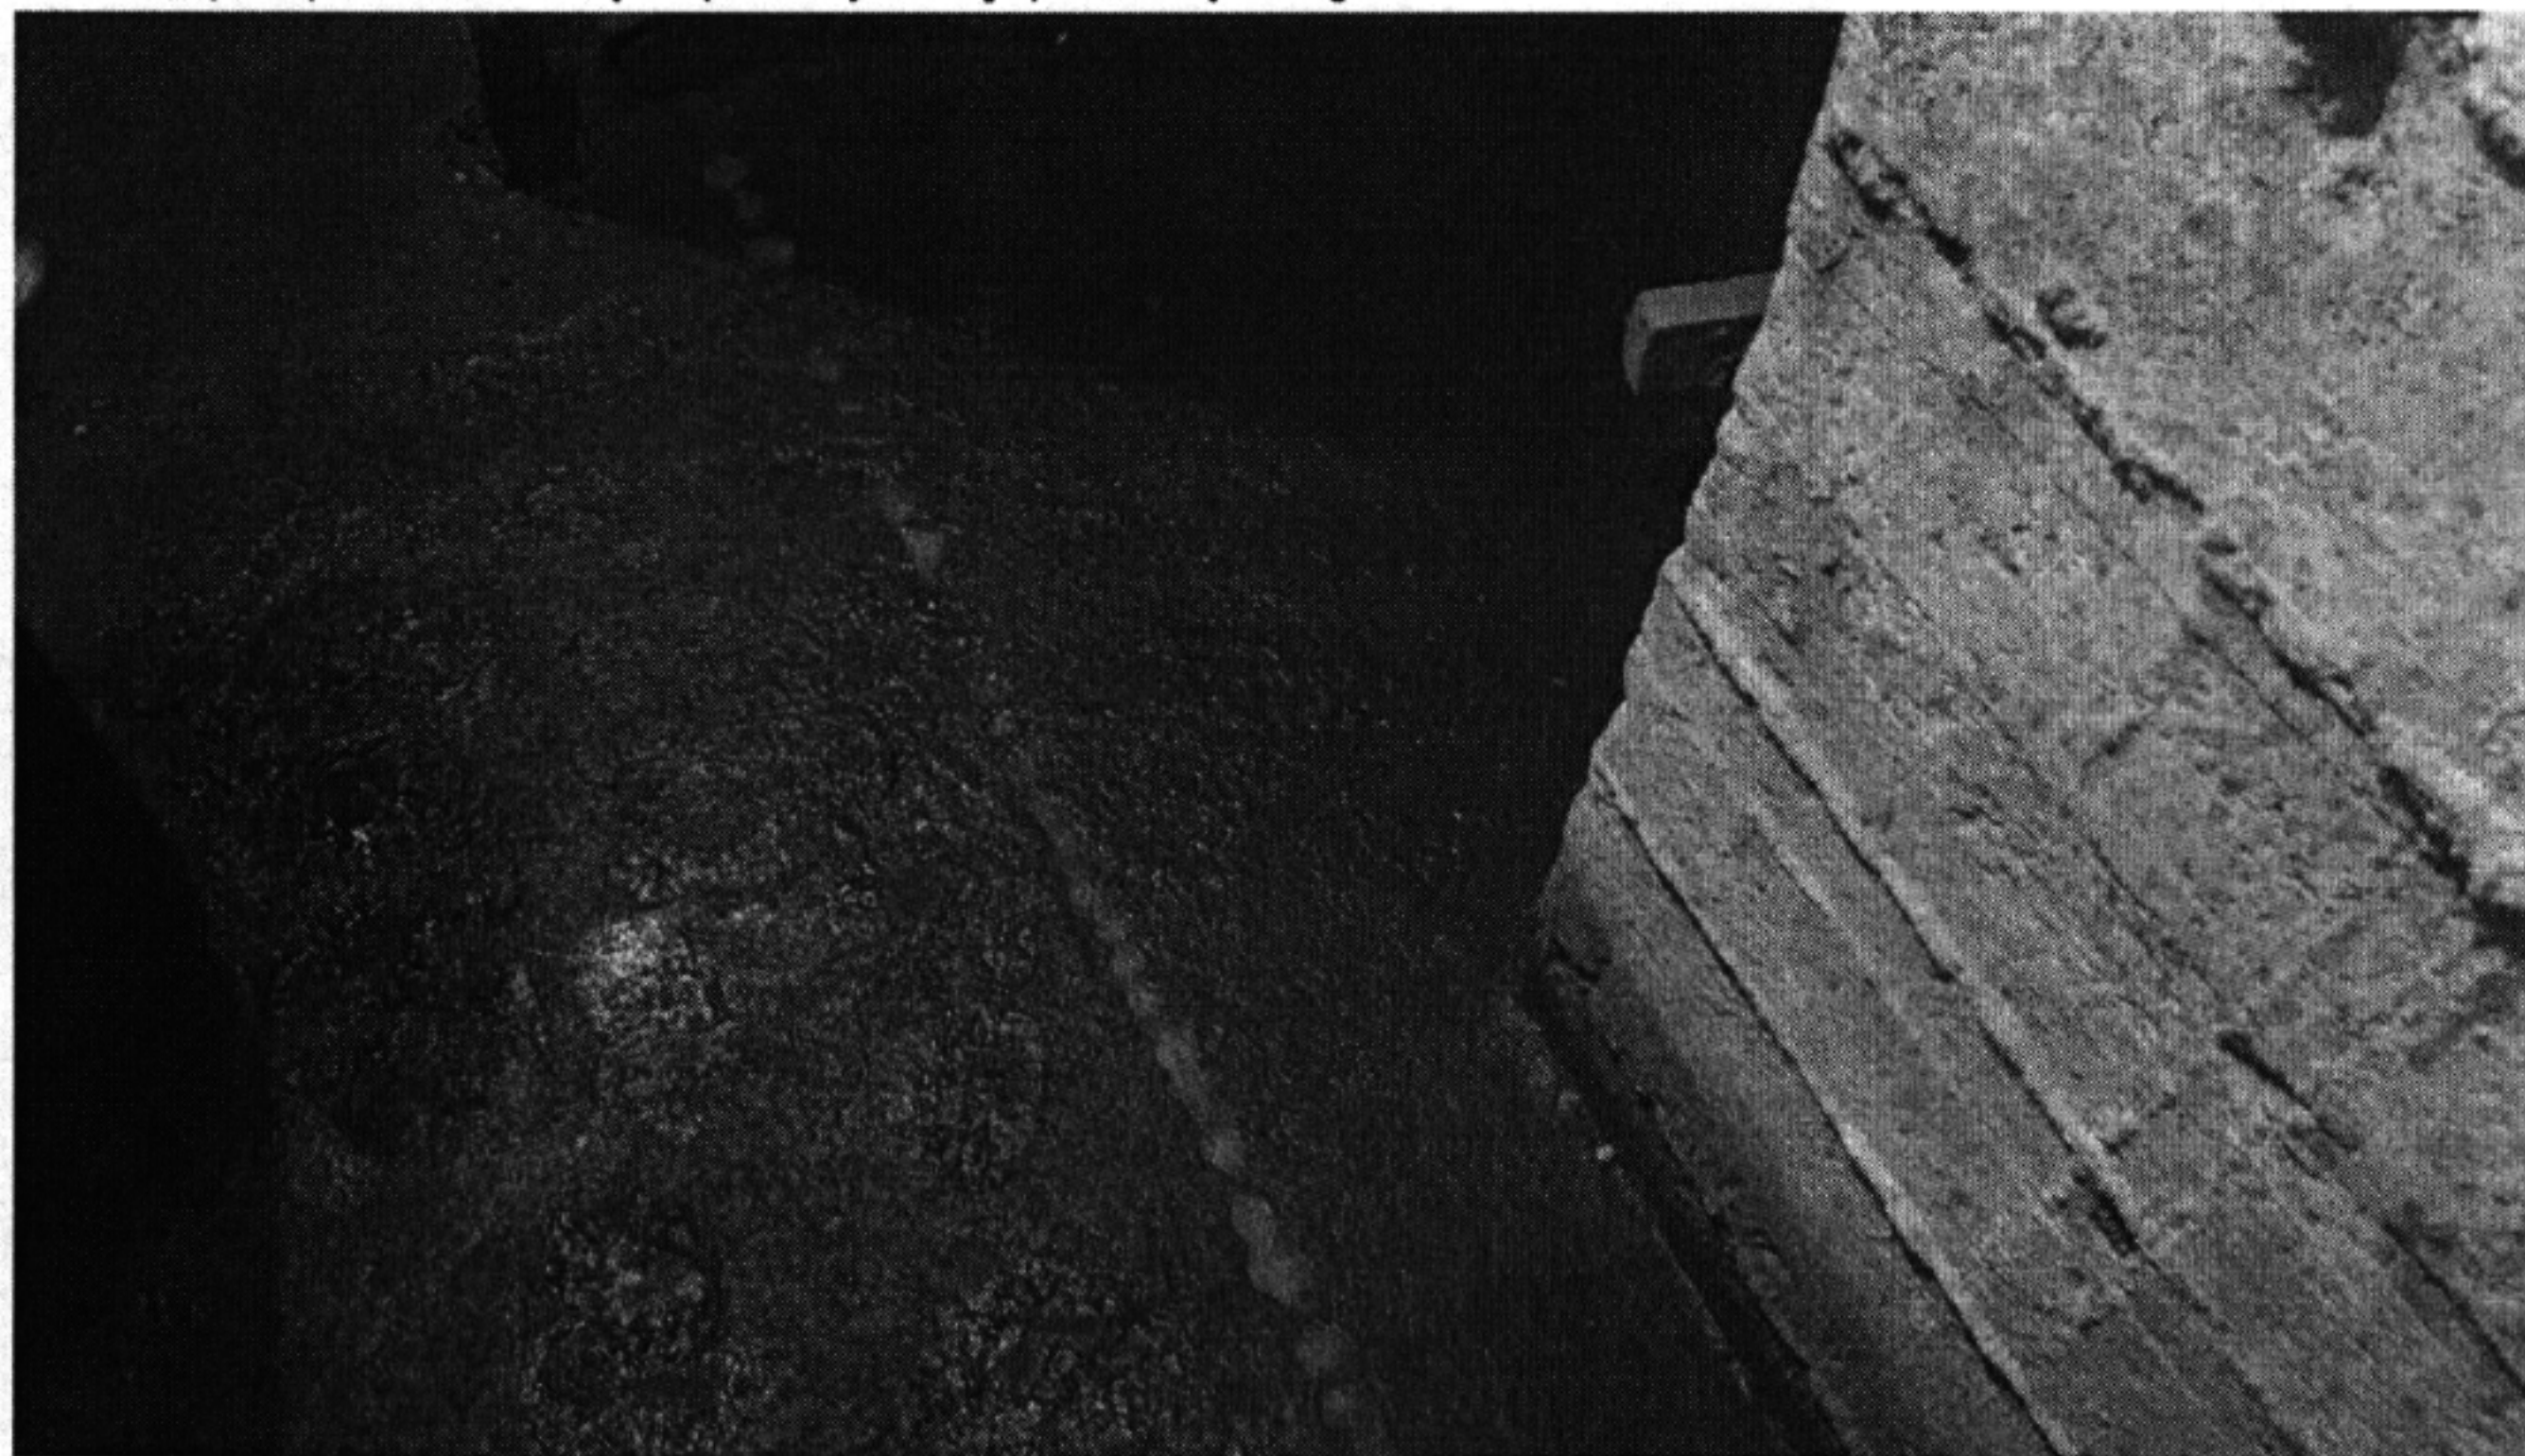
Mimo odpompowania wody w piwnicy wciąż pozostaje wilgoć:
